INSTITUT FÜR
BAUMPFLERGE
HAMBURG

Ergebnisprotokoll der Wurzelsondierungen an vier Linden im Bergedorfer Weg in Wentorf für die Planung der Tiefbaumaßnahmen

(Projekt-Nr. 41-20-01-20a)

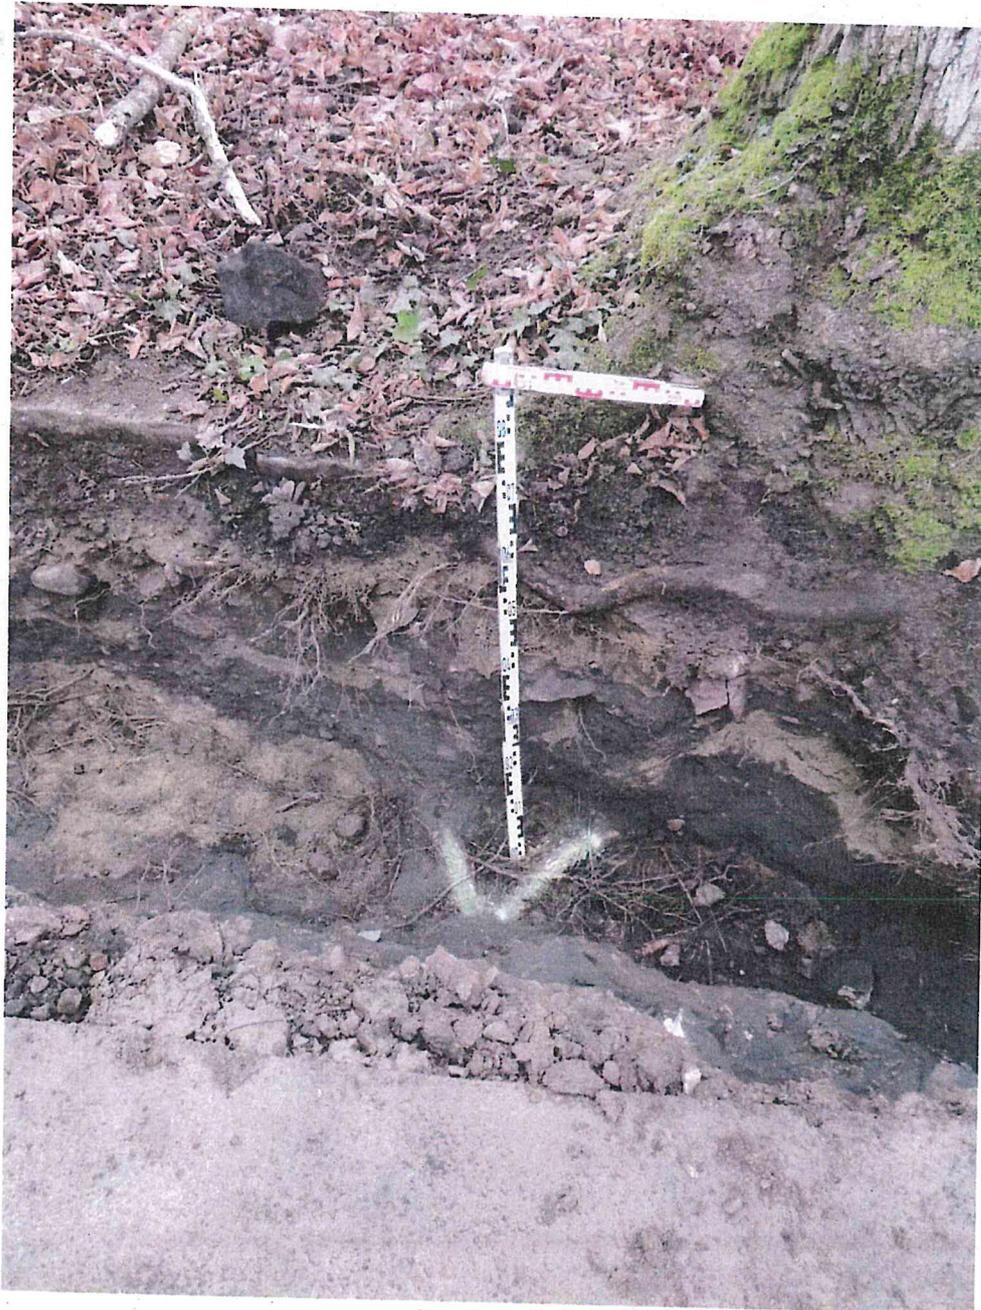
Diese Linde steht auf der Ostseite der Fahrbahn relativ weit im nördlichen Teil der Straße Bergedorfer Weg. Am Rand der Fahrbahn wurde der Asphalt ca. 3,5 m lang und ca. 50 cm breit entfernt. Hier erfolgte die Absaugung. Bis ca. 50 cm Tiefe gibt es sehr festen Untergrund. Dann wurden einige Wurzeln festgestellt, u. a. eine Starkwurzel mit ca. 8 cm Durchmesser und eine mit ca. 6 cm (Abb. 1). Bei einem Bau der neuen Fahrbahn sollte auf solche Wurzeln und bei der Tiefe Rücksicht genommen werden. Direkt auf Höhe des Stammfußes wurde eine „Wurzelplatte“ festgestellt, also ein größeres Stück, welches unbedingt erhalten bleiben muss (Abb. 2). Direkt am Stammfuß darf so eine Struktur nicht entfernt werden, da es in der Folge zu einer Infektion mit holzerstörenden Pilzen direkt am Stammfuß kommen würde. Das bedeutet, dass die Fahrbahn nach Westen rücken muss, um den Baum zu erhalten. Hier bietet sich der Streifen von 50 cm an, zuzüglich ca. 20 cm Betonrückenstütze und ca. 20 cm würde der neue Fahrbahnrand dann ca. 90 cm weiter im Westen liegen.

Abb. 1: Linde Nr. 11, Fahrbahn; in ca. 50 cm Tiefe gibt es zwei Starkwurzeln

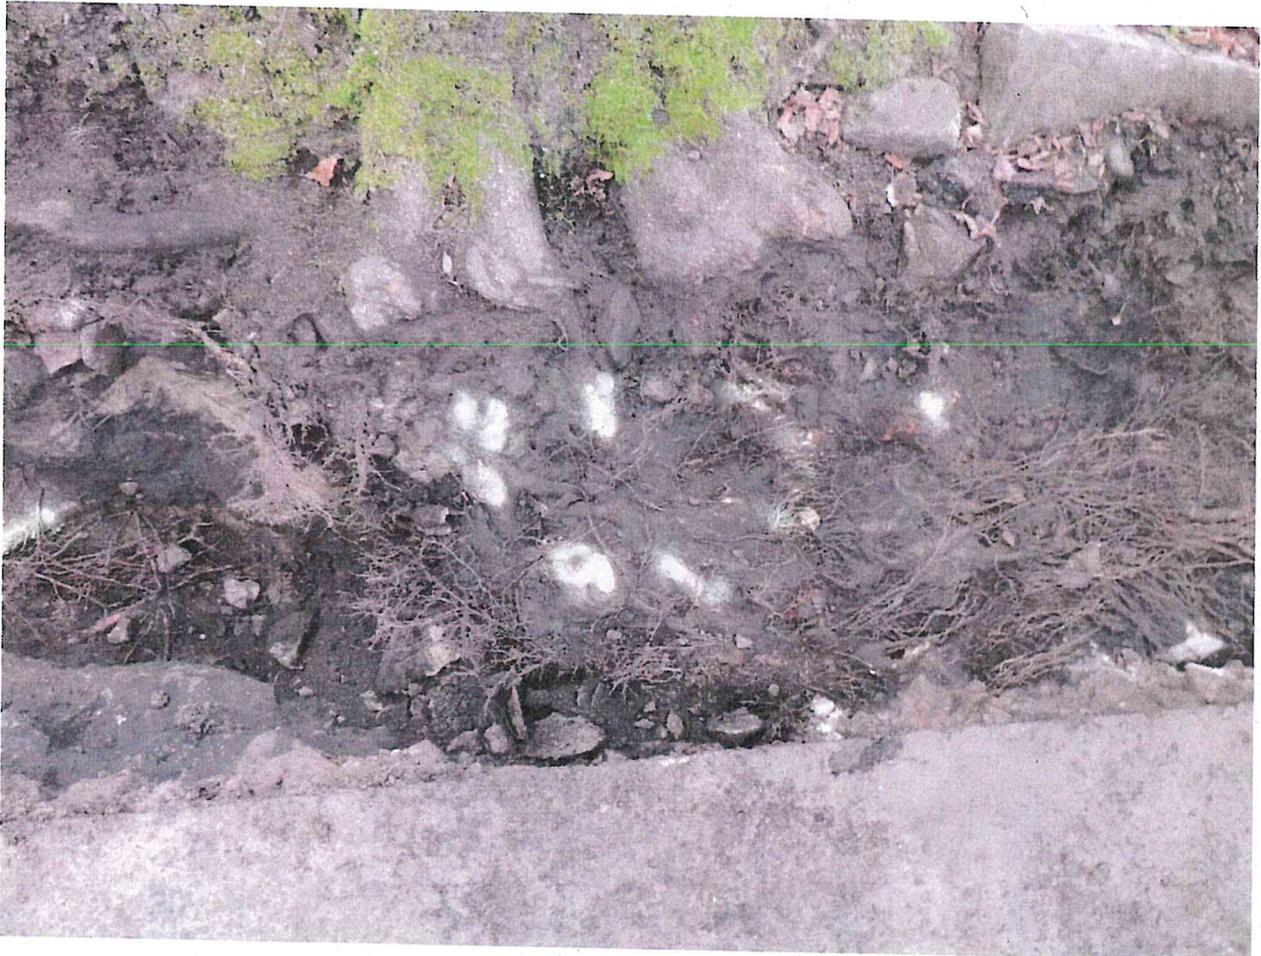
Abb. 2: Linde Nr. 11, Fahrbahn; „Wurzelplatte“ am Stammfuß

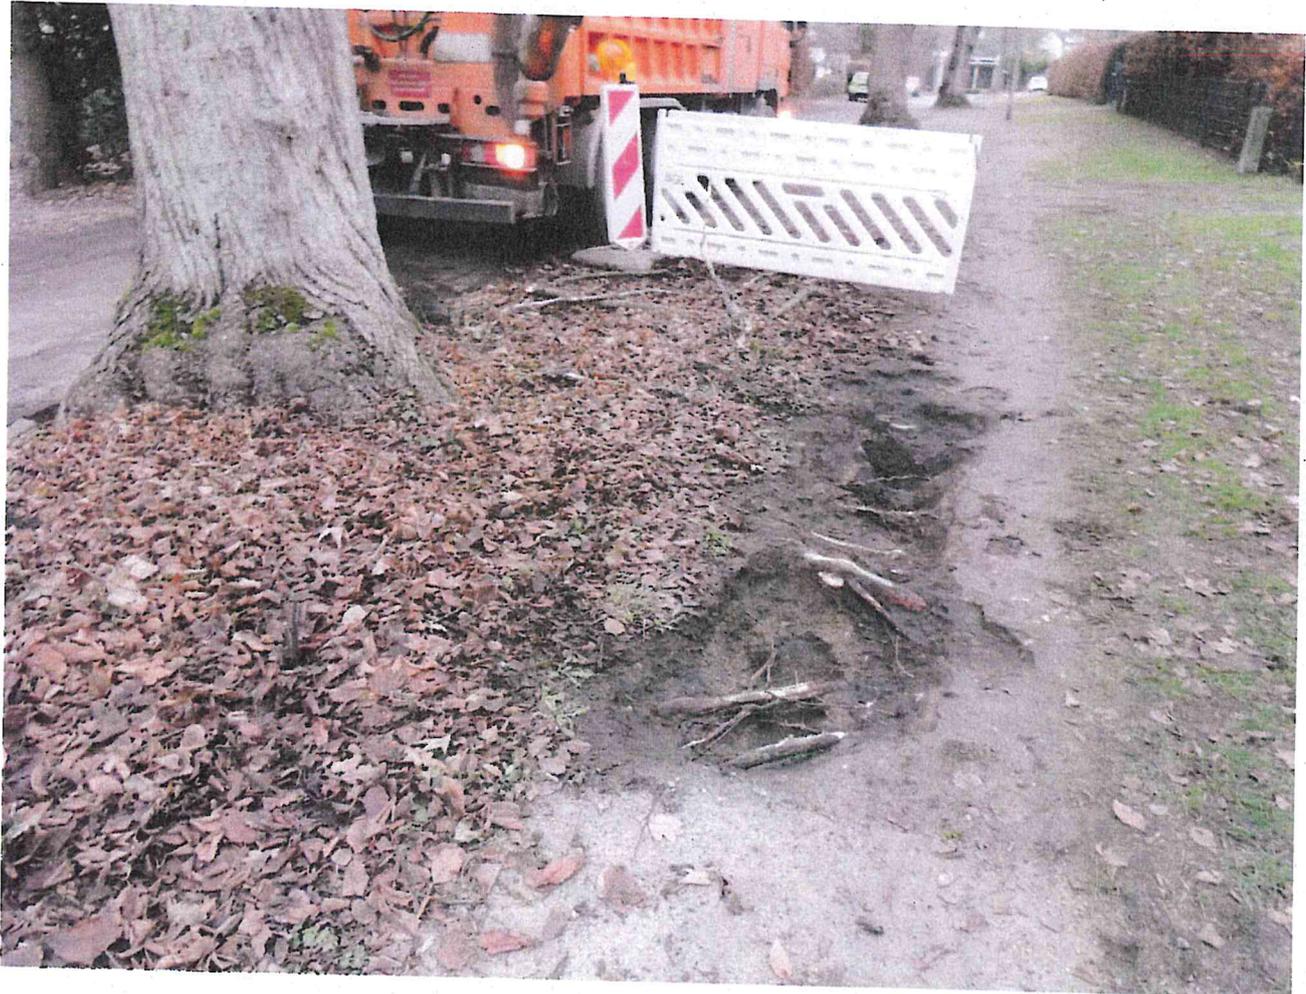
Die Sondierung auf der Gehwegseite konnte nur sehr oberflächlich ausgeführt werden, da bereits in ca. 10 cm Tiefe eine umfangreiche Durchwurzelung festgestellt wurde (Abb. 3). Diese Wurzeln müssen erhalten bleiben. Die Länge der Sondierung betrug etwa 2 m. Im Gehweg sollten keine Leitungen verlegt werden und der Gehweg selbst sollte nur in wassergebundener Decke gebaut werden. Auf Höhe der Linde darf es keine Auskoffierung z. B. für eine Tragschicht geben.

Abb. 3: Linde Nr. 11, Gehweg; starke oberflächennahe Durchwurzelung

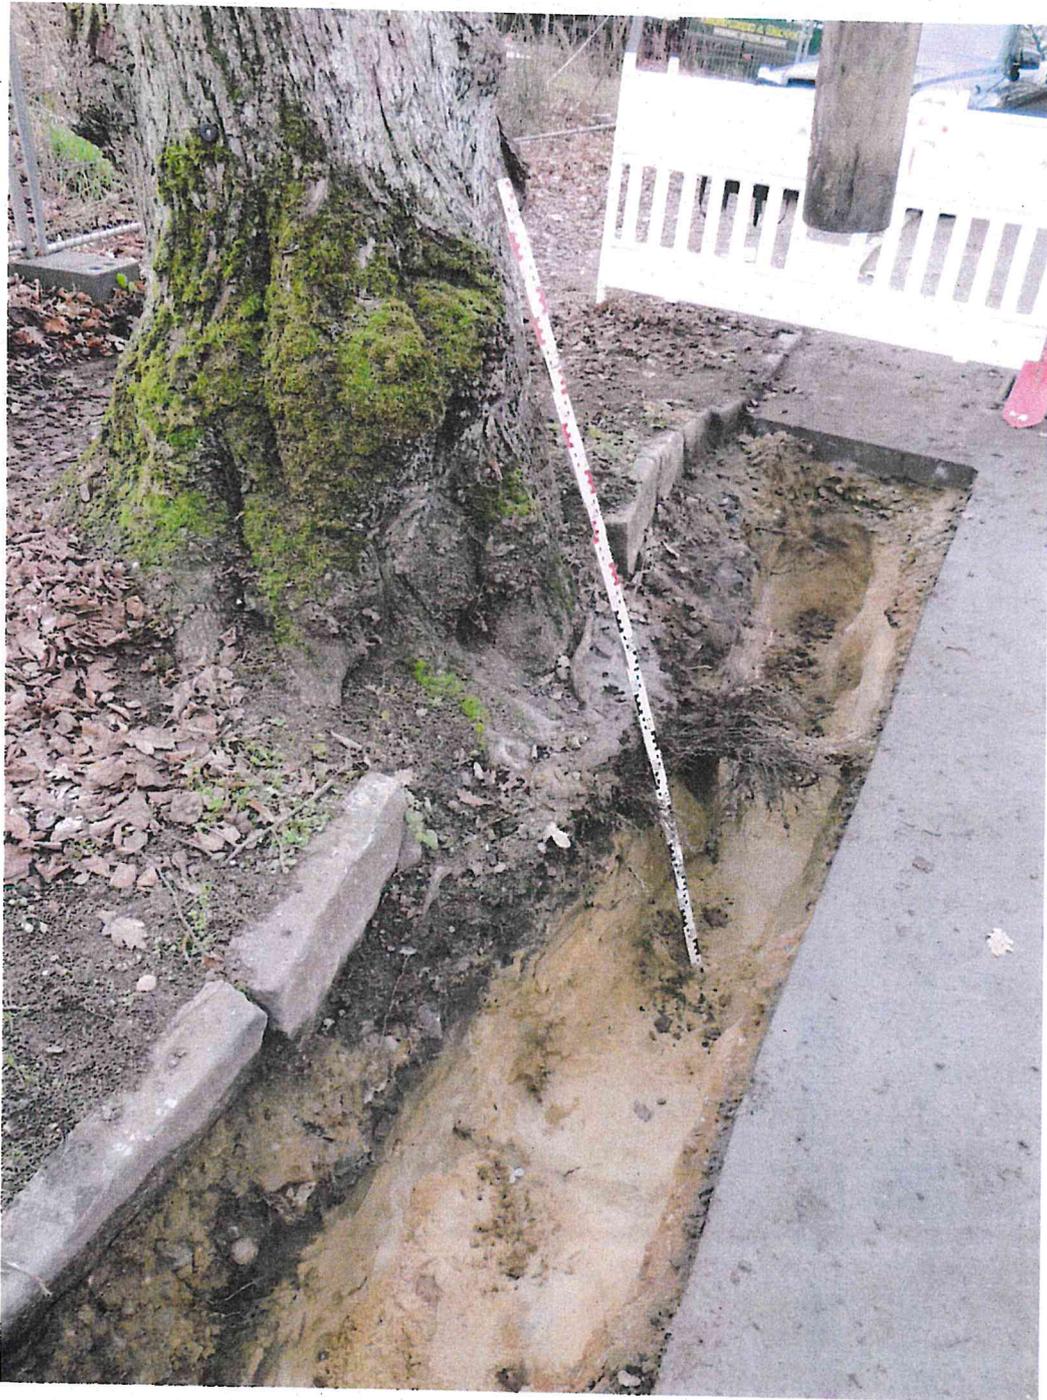
Diese Linde steht auf der Ostseite der Fahrbahn im mittleren Teil der Straße kurz vor der Kreuzung Waidmannsgrund. Am Rand der Fahrbahn wurde der Asphalt ca. 3,5 m lang und ca. 50 cm breit entfernt. Hier erfolgte die Absaugung. Bis ca. 10 cm Tiefe gibt es einen festen Untergrund aus Schotter, dann nur Füllsand. Direkt auf Höhe des Stammfußes wurden einige dünne Wurzeln unter 1 cm Durchmesser festgestellt, sonst keine (Abb. 4). Hier muss es in der jüngeren Vergangenheit eine Baumaßnahme o. ä. gegeben haben. Man könnte hier die neue Fahrbahn relativ dicht an den Stammfuß heran bauen. Aus baumfachlicher Sicht wird aber auch hier empfohlen, mindestens 50 cm Abstand zwischen Baum und Fahrbahn zu lassen. Somit sollte also der Fahrbahnrand wiederum ca. 90 cm weiter im Westen liegen (50 cm mehr Platz zuzüglich Betonrückenstütze und Hochbord).

Abb. 4: Linde Nr. 20, Fahrbahn; keine nennenswerte Durchwurzelung, aber Füllsand

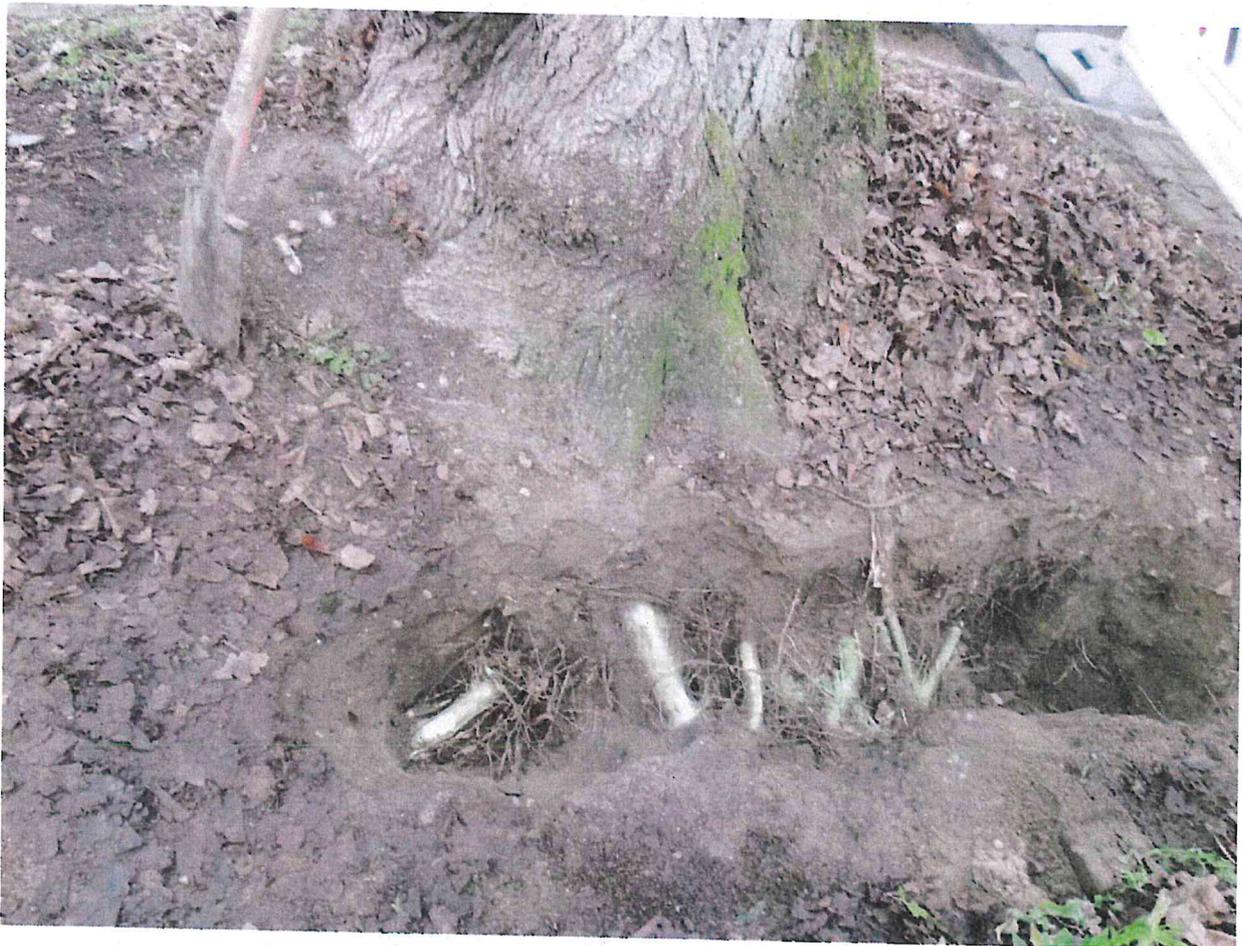
Die Sondierung auf der Gehwegseite konnte nur sehr oberflächlich ausgeführt werden, da bereits in ca. 10 cm Tiefe eine umfangreiche Durchwurzelung festgestellt wurde (Abb. 5). Auf Höhe des Stammfußes wurden viele Wurzeln vorgefunden. Alle diese Wurzeln müssen erhalten bleiben. Die Länge der Sondierung betrug etwa 3,0 m. Im Gehweg sollten keine Leitungen verlegt werden und der Gehweg selbst sollte nur in wassergebundener Decke gebaut werden. Auf Höhe der Linde darf es keine Auskofferung z. B. für eine Tragschicht geben.

Abb. 5: Linde Nr. 20, Gehweg; starke oberflächennahe Durchwurzlung

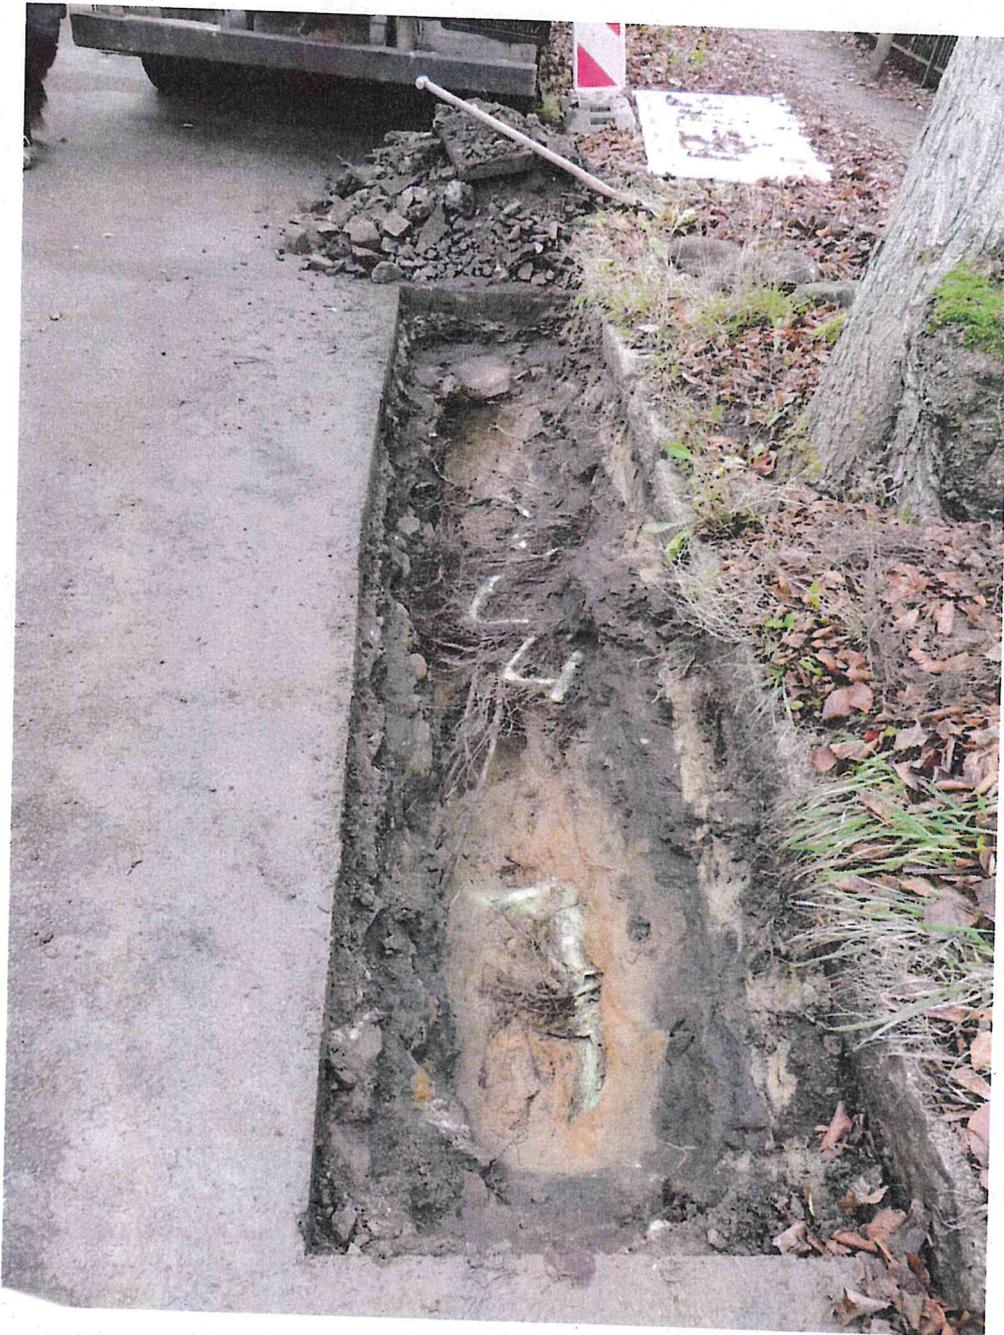
Diese Linde steht auf der Ostseite der Fahrbahn südlich der Kreuzung Waidmannsgrund. Am Rand der Fahrbahn wurde der Asphalt ca. 3,5 m lang und ca. 50 cm breit entfernt. Hier erfolgte die Absaugung. Bis ca. 30 cm Tiefe gibt es sehr festen Untergrund. Dann wurden einige Wurzeln festgestellt, u. a. eine Starkwurzel mit ca. 10 cm Durchmesser in 50 cm Tiefe (Abb. 6). Bei dem Bau der neuen Fahrbahn sollte auf derartige Wurzeln und bei der Tiefe Rücksicht genommen werden. Direkt auf Höhe des Stammfußes wurden mehrere Wurzeln festgestellt, die aber nicht weiter als ca. 40 cm in die Fahrbahn reichten (siehe Abb. 6). Das bedeutet, dass die Fahrbahn nach Westen rücken muss; hier bietet sich der wiederum ein Streifen von 50 cm an. Zuzüglich ca. 20 cm Betonrückenstütze und ca. 20 cm würde der neue Fahrbahnrand also ca. 90 cm weiter im Westen liegen.

Abb. 6: Linde Nr. 24, Fahrbahn; im Vordergrund eine Starkwurzel in 50 cm Tiefe, auf Höhe des Stammfußes mehrere Wurzeln die bei ca. 40 cm Abstand die Wuchsrichtung ändern

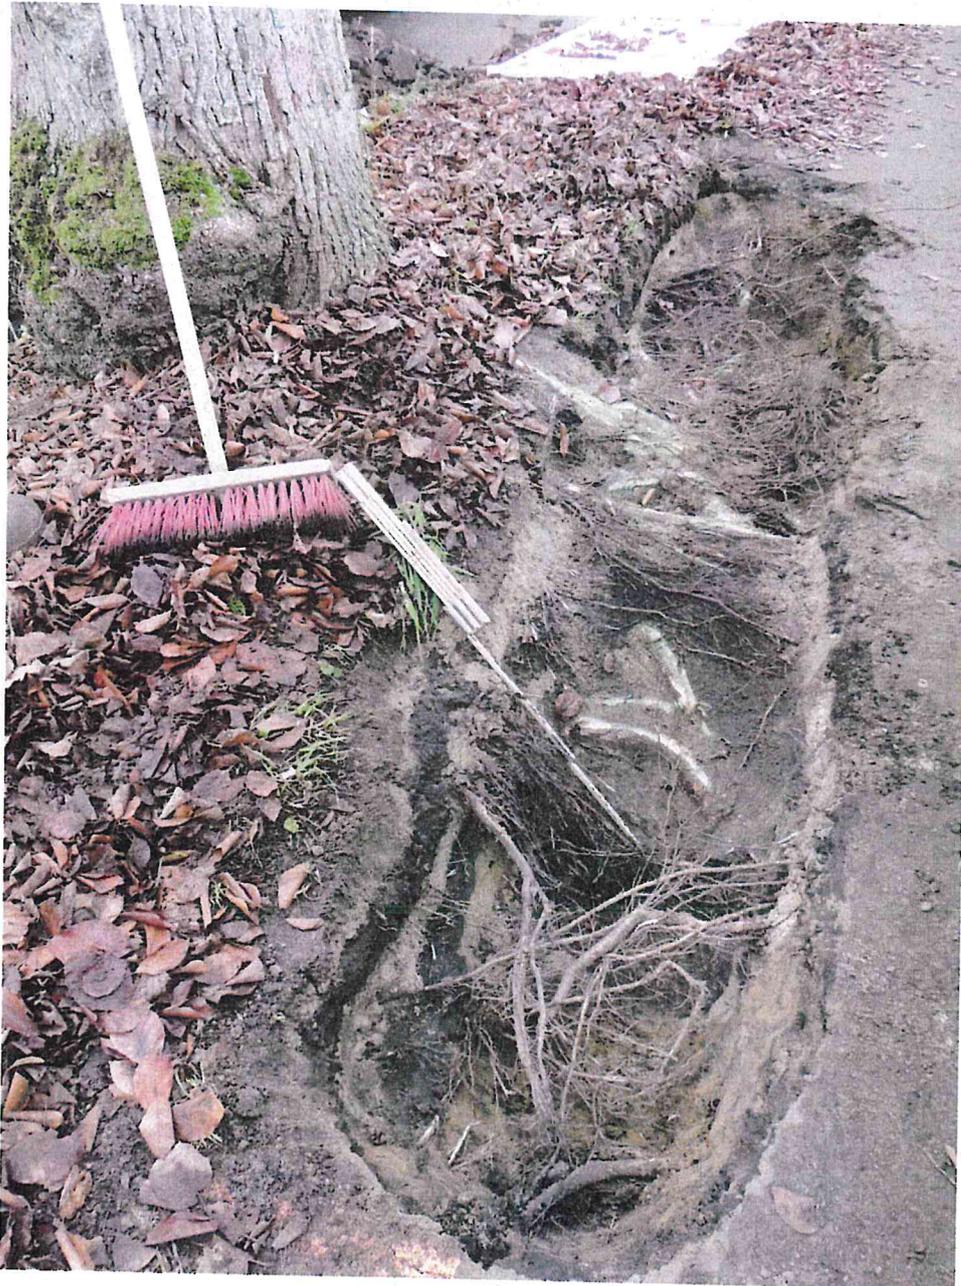
Die Sondierung auf der Gehwegseite konnte nur sehr oberflächlich ausgeführt werden, da bereits in ca. 10 cm Tiefe eine umfangreiche Durchwurzelung festgestellt wurde. Es wurde sogar eine Wurzel mit 30 – 40 cm Durchmesser vorgefunden (Abb. 7). Diese Wurzeln müssen erhalten bleiben. Die Länge der Sondierung betrug etwa 3 m. Im Gehweg sollten keine Leitungen verlegt werden und der Gehweg selbst sollte nur in wassergebundener Decke gebaut werden. Auf Höhe der Linde darf es keine Auskofferung z. B. für eine Tragschicht geben.

Abb. 7: Linde Nr. 24, Gehweg; starke oberflächennahe Durchwurzelung

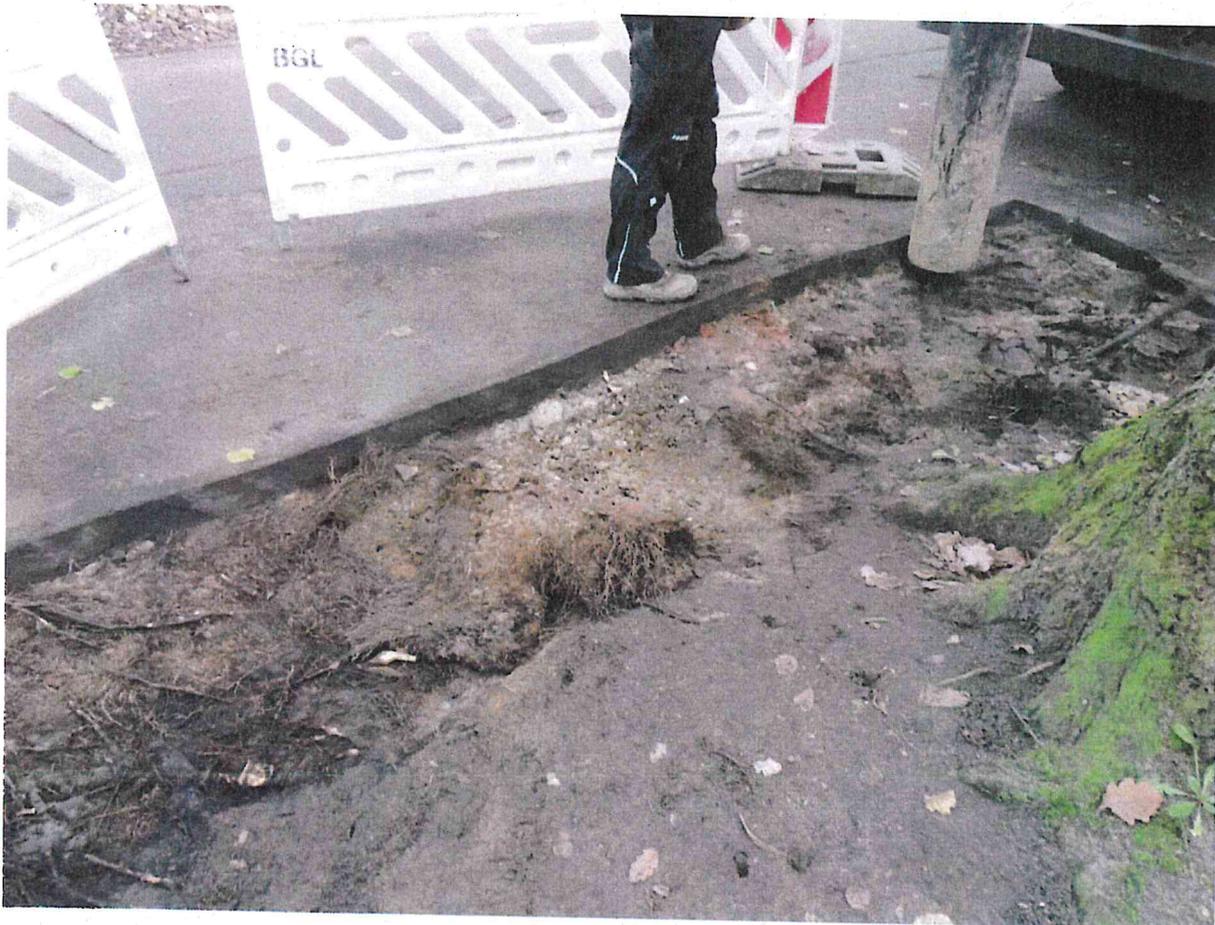
Diese Linde steht auf der Westseite der Fahrbahn südlich der Einmündung Petersilienberg. Am Rand der Fahrbahn wurde der Asphalt ca. 3,5 m lang und ca. 50 cm breit entfernt. Hier erfolgte die Absaugung. Direkt unter dem Asphalt gab es einen Wurzelteppich aus dünnen Wurzeln (kleiner 1 cm Durchmesser). Er wurde partiell entfernt (Abb. 8). Unter Schotter und Steinen wurde dann ein zweiter Teppich festgestellt, jedoch keine dickeren Wurzeln (Abb. 9). Die Absaugung wurde am nördlichen Ende bis ca. 50 cm Tiefe durchgeführt, hier waren dann zwei Wurzeln mit ca. 3 und 4 cm Durchmesser vorhanden (Abb. 10). Dann wurde die Sondierung abgebrochen. Bei einem Bau der neuen Fahrbahn sollte in jedem Fall auf diese Wurzeln in 50 cm Tiefe Rücksicht genommen werden. Insgesamt kann festgestellt werden, dass die Fahrbahn in diesem Teil der Straße nach Osten rücken muss; hier bietet sich ein Streifen von mindestens 50 cm an. Zuzüglich ca. 20 cm Betonrückenstütze und ca. 20 cm würde der neue Fahrbahnrand also ca. 90 cm weiter im Osten liegen.

Abb. 8: Linde Nr. 45, Fahrbahn; unter dem Asphalt gibt es einen „Wurzelteppich“ aus dünnen Wurzeln

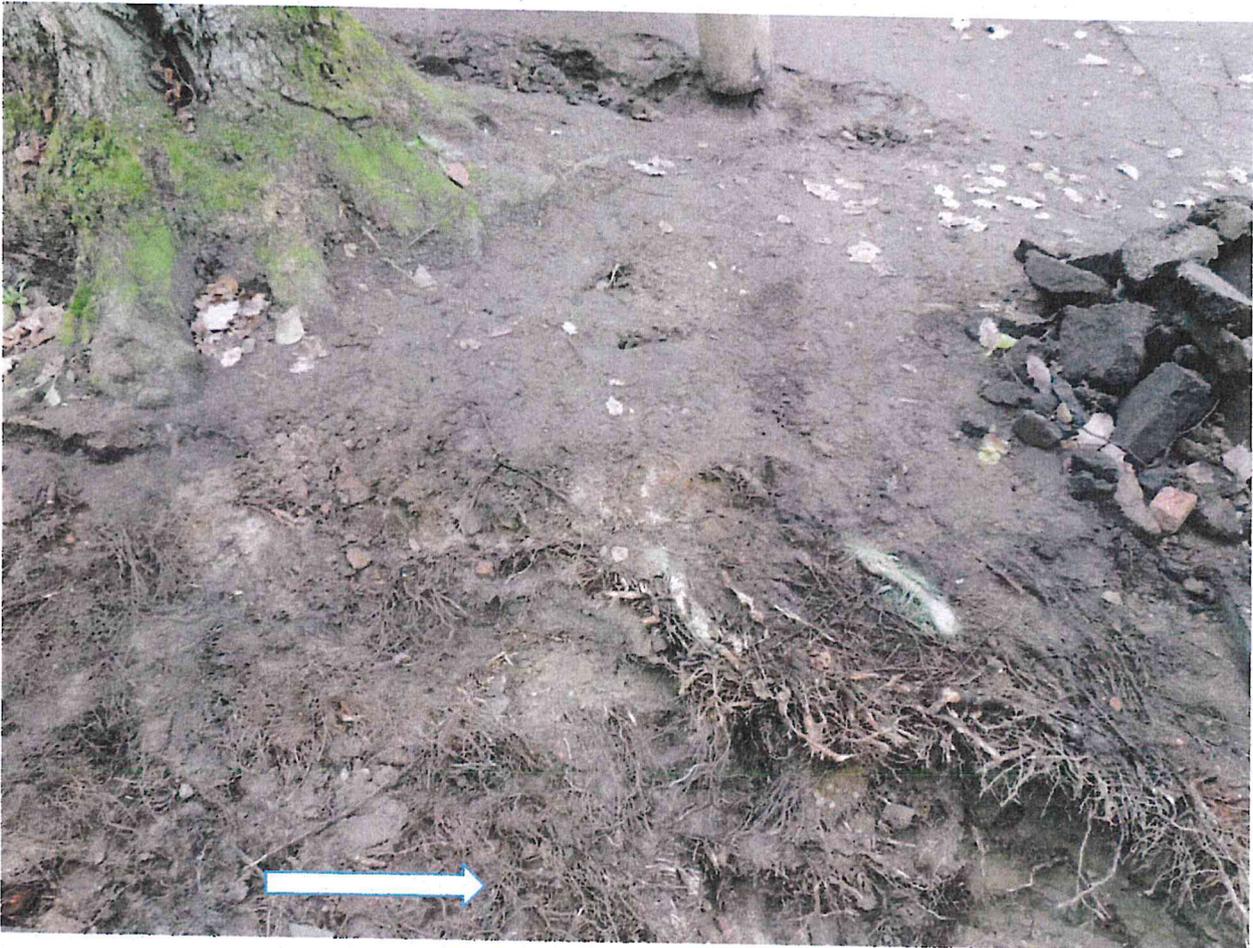
Abb. 9: Linde Nr. 45, Fahrbahn; unter einer Schotter­schicht gibt es noch einen zweiten „Wurzelteppich“ (Pfeil)

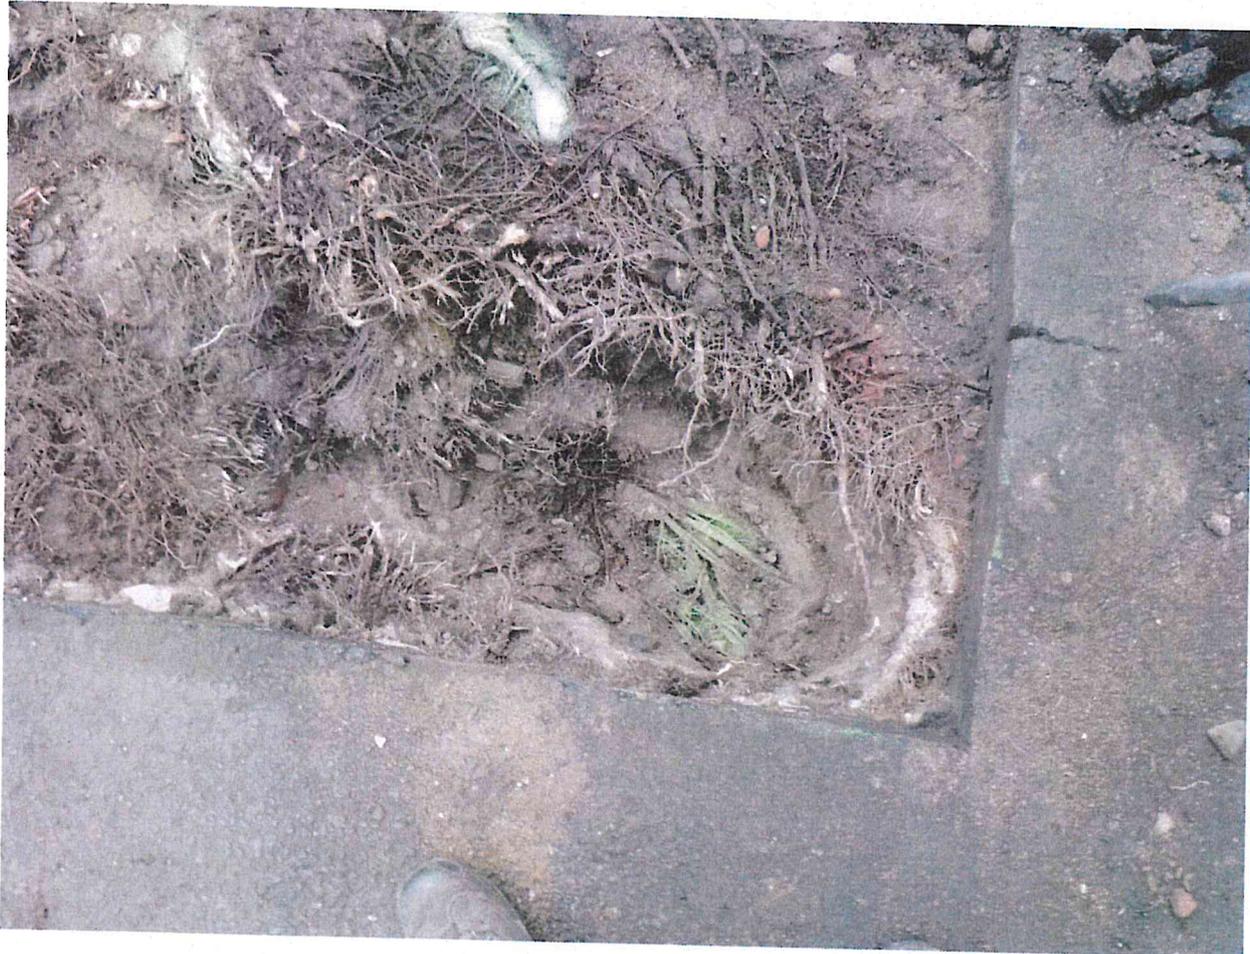
Abb. 10: Linde Nr. 45, Fahrbahn; in ca. 50 cm Tiefe wurden einzelne, stärkere Wurzeln vorgefunden

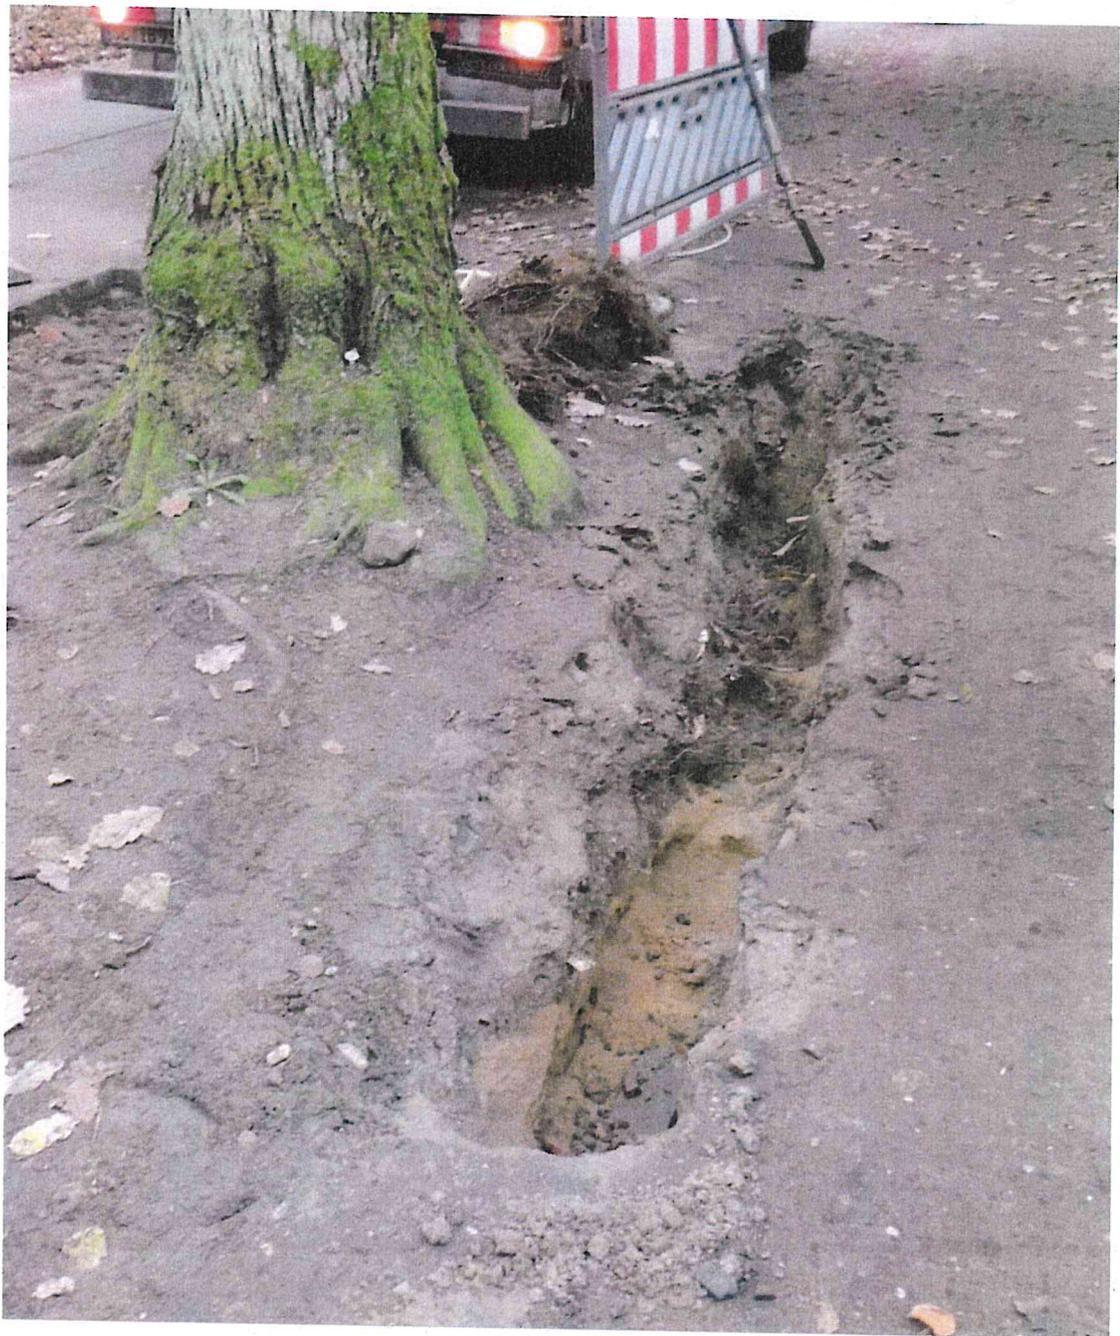
Die Sondierung auf der Gehwegseite konnte sehr einfach ausgeführt werden, da bis in ca. 50 cm Tiefe keine nennenswerte Durchwurzelung vorhanden ist und der Boden ab ca. 5 cm Tiefe nur Füllsand war (Abb. 11). Es wurden jedoch Hinweise auf Leitungsverlegungen festgestellt. Für diese Leitungsverlegungen in der Vergangenheit sind wahrscheinlich die Wurzeln immer wieder entfernt worden. Im Gehwegbereich könnte es somit in einem schmalen Bereich Auskofferungen geben. Aus gutachterlicher Sicht wird jedoch dazu geraten, den Gehweg auch hier nur in wassergebundener Decke zu bauen.

Abb. 11: Linde Nr. 45, Gehweg; keine Durchwurzelung, aber Füllsand und Hinweise auf Leitungstrassen
