**Ergebnisprotokoll der
Baumuntersuchungen und Nachuntersuchungen im Bergedorfer Weg
in Wentorf bei Hamburg am 08. Juli 2022 von Dipl.-Biol. Thomas Kowol**

(Projekt-Nr. 41-22-04-21a)

Standort / Lage:	Bergedorfer Weg 5 und 7 / Straßenbäume		
Baum-Nr.:	11 und 14	Baumart:	Linden
Letzte Untersuchung:	2020	Projekt-Nr.:	41-20-01-20
Datum der Untersuchung:	08. Juli 2022

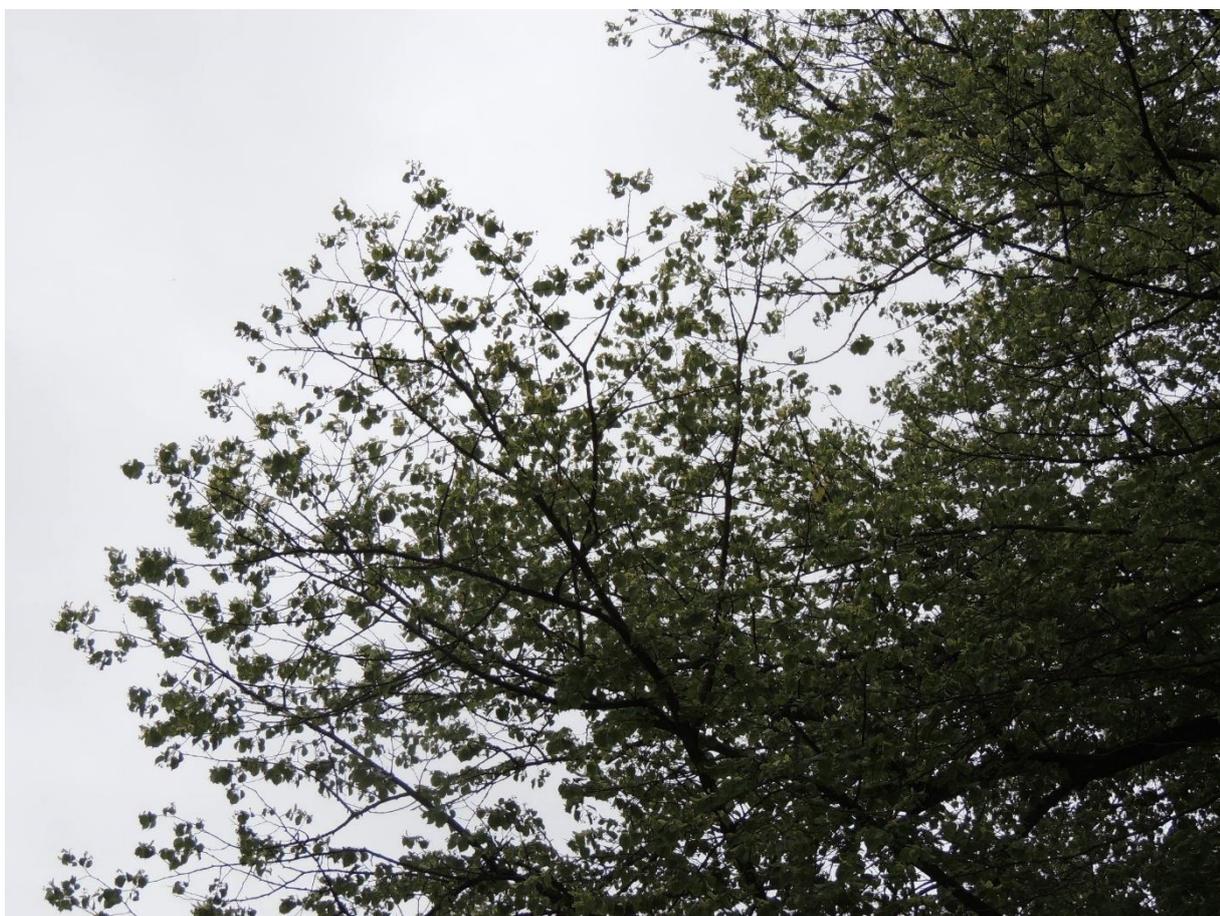
Grundsätzlich zeigen beide Bäume einen dramatischen Rückgang ihrer Belaubung und damit ihrer Vitalität. Der Baum Nr. 11 vor Haus Nr. 5 war im Jahr 2020 noch in die Vitalitätsstufe 1 einzuordnen, der Baum Nr. 14 vor Haus Nr. 7 in die Stufe 2. Beide Linden waren somit im Jahr 2020 in einem für ihr Alter und ihren Standort normalen Vitalitätszustand. Jetzt hat sich die Situation deutlich verändert (Abb. 1). Beide Bäume sind aufgrund der Kleinlaubigkeit und der geringen Belaubung in die Vitalitätsstufe 3 einzuordnen (schwer geschädigt, absterbend). Die Ursache hierfür

ist mit hoher Wahrscheinlichkeit der Trockenstress aus den Jahren 2018, 2019 und 2020. Viele andere Linden in Deutschland zeigen zurzeit ähnliche Kronenbilder. Eine Erholung bzw. Regeneration bei so alten Bäumen ist eher unwahrscheinlich, auch wenn die Linde als regenerationsfreudige Baumart gilt.

Abb. 1: Beide Linden zeigen eine ausgeprägte Kleinlaubigkeit

Für die Linde Nr. 11 vor Haus Nr. 5 werden folgende Maßnahmen vorgeschlagen: Entweder Fällung im Herbst 2022 oder eine Einkürzung der Krone im Sinne eines Kronenregenerationsschnitts um 4 m in der Höhe und um 3 m zu allen Seiten. Die Wahrscheinlichkeit einer Regeneration ist aber eher gering.

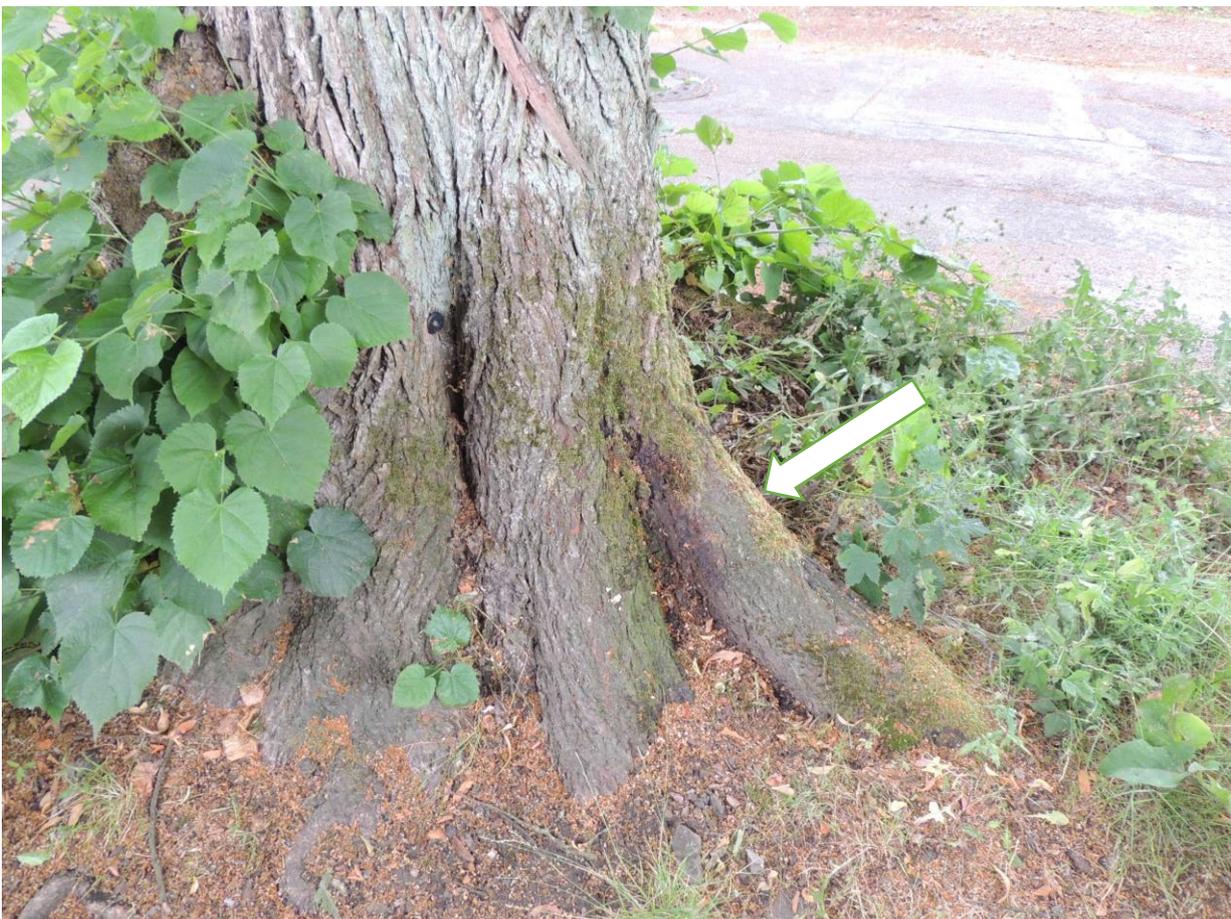
Abb. 2: Bei der Linde Nr. 14 vor Haus Nr. 7 hat sich der Befall mit dem Brandkrustenpilz auf der linken Seite deutlich ausgeweitet; der Wurzelanlauf (Pfeil) ist jetzt befallen und stirbt gerade ab

Für die Linde Nr. 14 vor Haus Nr. 7 verbleibt hingegen nur die unverzügliche Fällung des Baumes, denn hier liegt zudem ein Befall mit dem Brandkrustenpilz vor. Dieser holzerstörende Pilz befällt leider viele unserer Straßenbäume, insbesondere sind Linden betroffen. Der Befall auf der Nordseite war bereits 2020 entdeckt und untersucht worden. Er hat seinerzeit die Rinde auf ca. 20 % vom Stammumfang auf Bodenniveau zum Absterben gebracht. Das Holz dahinter und die Wurzeln darunter sind faul und können nicht mehr der Verankerung dienen. Seinerzeit war ein Verbleib des Baumes noch zu vertreten. Bei der jetzt durchgeführten Untersuchung konnte festgestellt werden, dass sich der Befall insbesondere auf der linken Seite stark ausgebreitet hat (Abb. 2). Hier stirbt jetzt ein Wurzelanlauf ab. Nunmehr sind ca. 30 % vom Umfang betroffen; der Baum muss nun als nicht mehr standsicher eingestuft werden. Es ist typisch, dass sich solche Pilzbefälle plötzlich dynamisch ausbreiten können, wenn der Baum geschwächt ist, so wie in diesem Fall. Es muss von einer weiteren, schnellen Ausbreitung des Befalls ausgegangen werden, so dass baumpflegerische Maßnahmen nicht mehr sinnvoll sind. Somit verbleibt hier nur die unverzügliche Fällung des Baumes.
