INSTITUT FÜR  
BAUMPFLEGE  
H A M B U R G

**BAUMBIOLOGISCHES GUTACHTEN ZUM ZUSTAND  
VON 66 BÄUMEN IM BERGEDORFER WEG IN WENTORF  
UND HINSICHTLICH DER GEPLANTEN  
TIEFBAUMASSNAHMEN**

Projekt-Nr. 41-20-01-20

**28. Februar 2020**

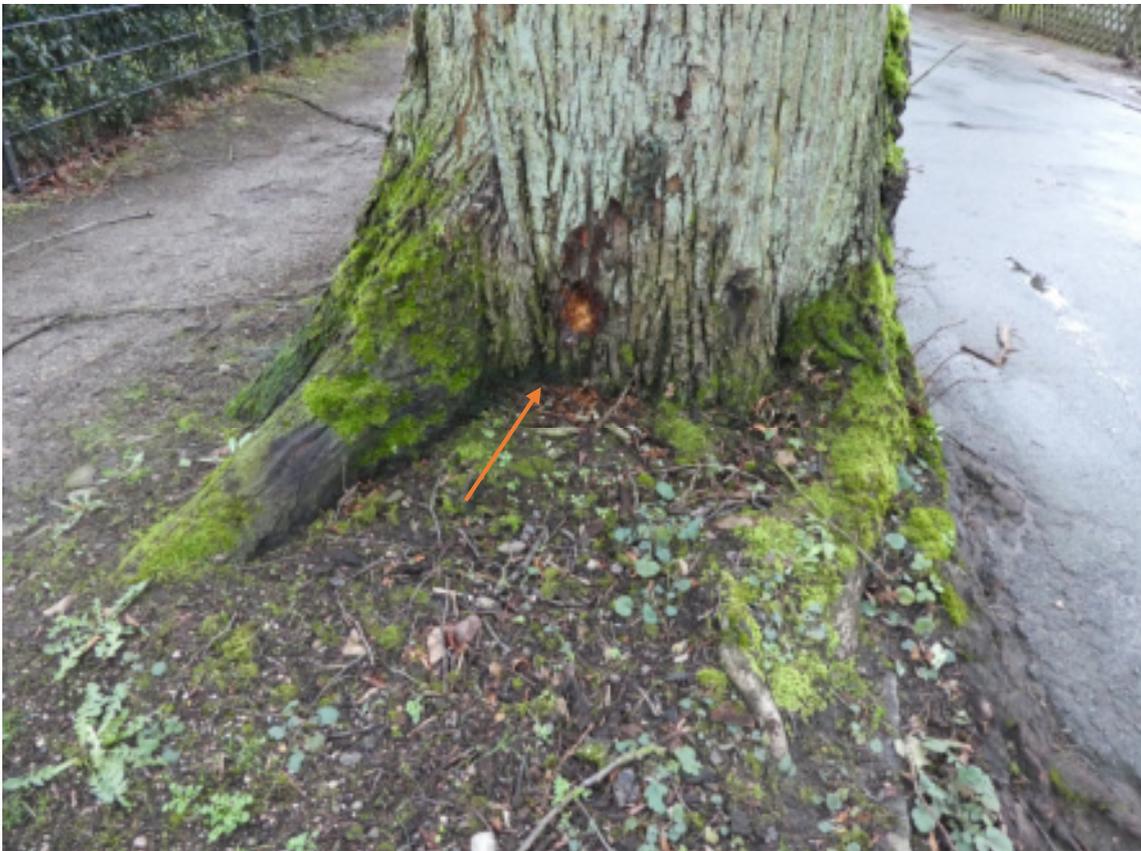
Überwiegend sind die Bäume als langfristig erhaltensfähig einzustufen. Eine Ausnahme bilden dabei nur die Bäume Nr. 14 und 16, die einen Befall mit dem Brandkrustenpilz am Stammfuß aufweisen (Abb. 5). Es wurden hier bei beiden Bäumen mehrere Bohrwiderstandsmessungen auf Höhe des Stammfußes durchgeführt, die noch ausreichende Restwandstärken gesunden Holzes ergaben. Zum jetzigen Zeitpunkt ist die Fäule durch den Pilz noch mehr oder minder segmental begrenzt, so dass noch keine umfangreichen Maßnahmen notwendig sind. Die beiden Bäume sind nur noch mittelfristig (5 bis 10 Jahre) und nicht mehr langfristig erhaltensfähig.

Abb. 5: Linde Nr. 16 mit Brandkrustenpilzbefall (Pfeil)

Bei den Bäumen Nr. 14, 15 und 16 ist, sofern zwischenzeitlich keine auffälligen Veränderungen an den Bäumen oder im Baumumfeld auftreten, in spätestens drei Jahren eine erneute Baumuntersuchung erforderlich. Bei den Bäumen Nr. 35 und 57 muss dies spätestens nach fünf Jahren erfolgen.

Je nach Detailplanung ist es durchaus auch denkbar, aufgrund von Engstellen etc. einzelne Bäume im Vorwege zu fällen. Hierbei sollte man natürlich möglichst die Bäume auswählen, die ohnehin schon Schäden aufweisen, wie z. B. die Bäume Nr. 14 und 16 mit dem Befall mit Brandkrustenpilz.

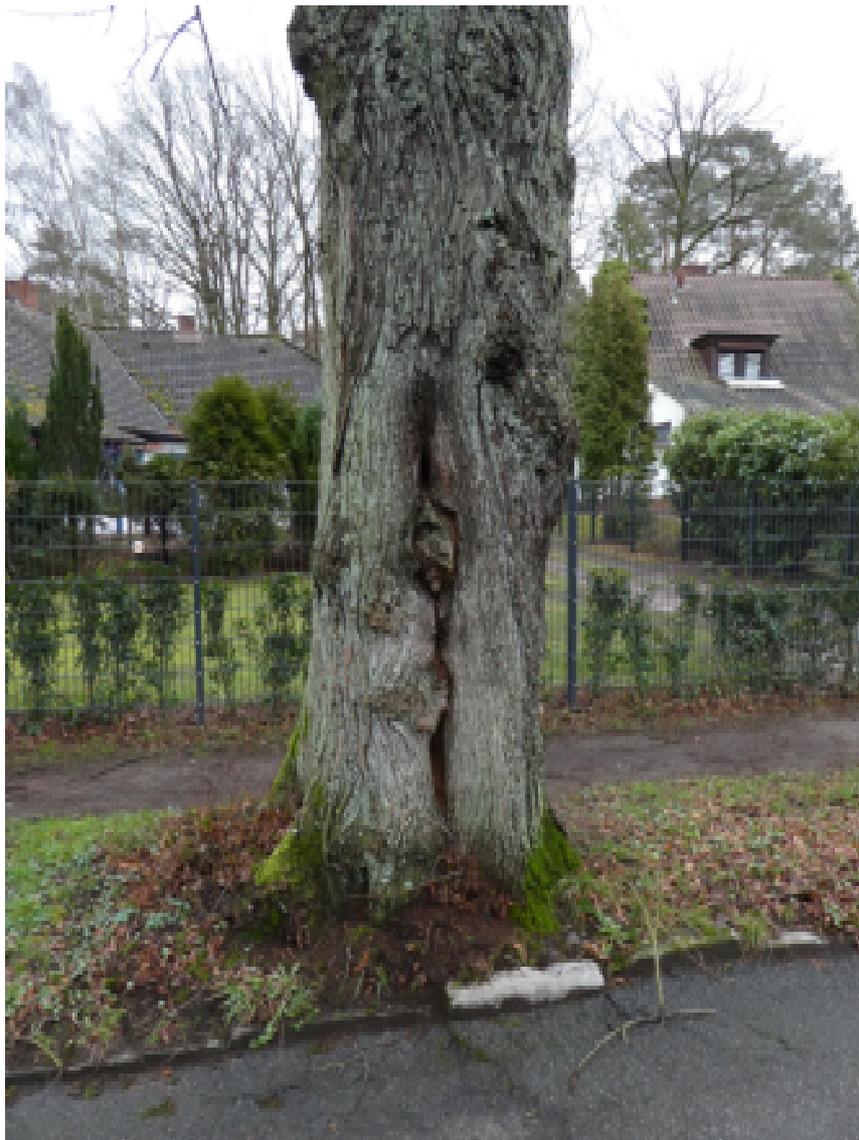
Weiterhin wurden noch an den Bäumen Nr. 15, 35 und 57 aufgrund von eingefaulten Schäden am unteren und mittleren Stamm (Abb. 6 und 7) jeweils mehrere Bohrwiderstandsmessungen auf Höhe der Schäden durchgeführt. Hierbei ergaben sich stets ausreichende Restwandstärken gesunden Holzes und somit keine Indizien für eine mangelnde Bruchsicherheit.

Abb. 6: Alter Stammschaden an der Linde Nr. 15

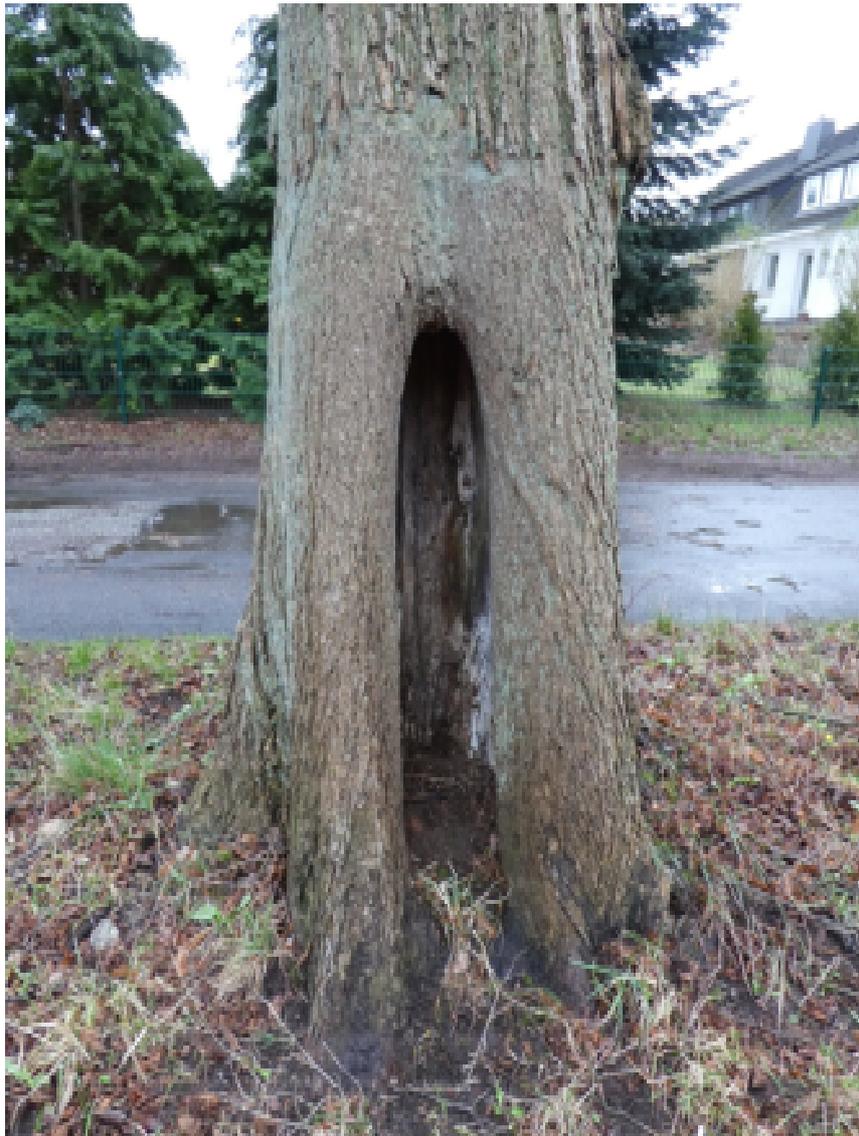
Abb. 7: Umfangreiche Höhlung an der Linde Nr. 57

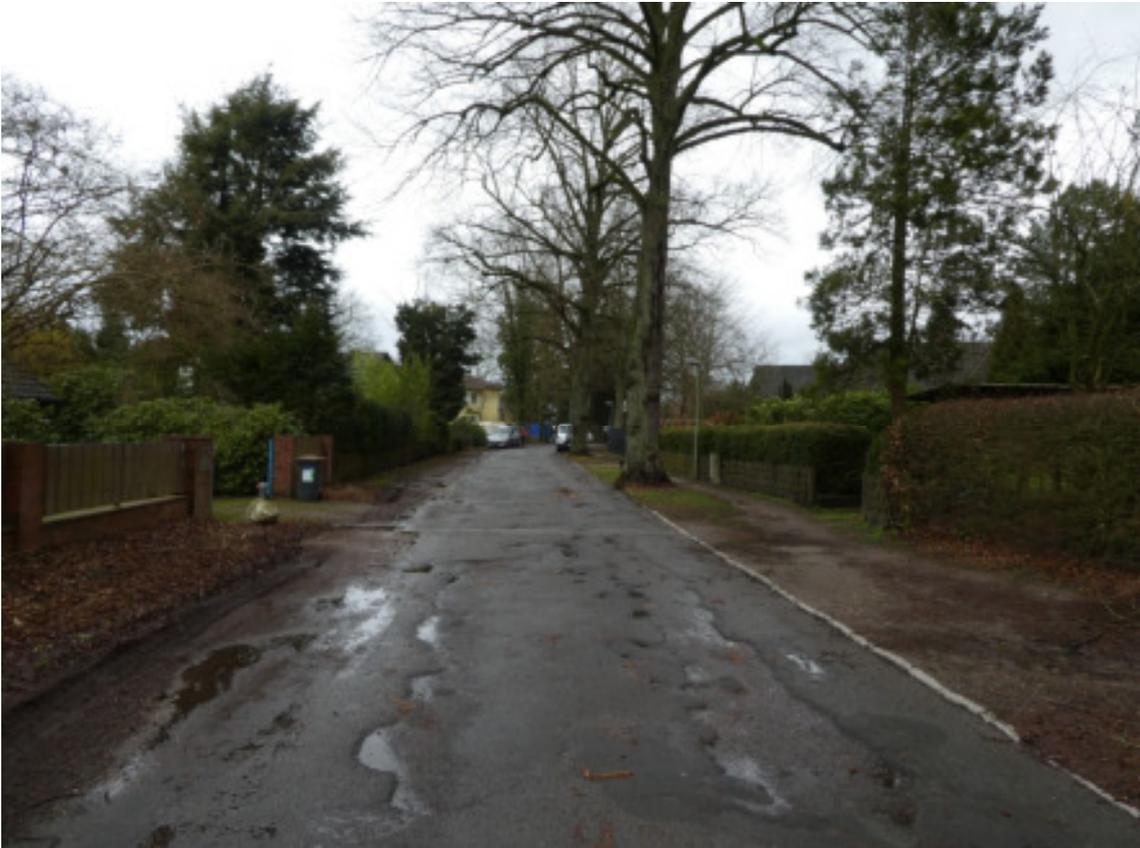
Derzeit befindet sich der Bergedorfer Weg in einem durchaus renovierungsbedürftigen Zustand (Abb. 8). Die Fahrbahn ist asphaltiert und der Belag weist nahezu überall umfangreiche Schäden auf. Nach den erfolgten Regenfällen in der Vergangenheit waren in vielen Bereichen der Straße Pfützen vorhanden. Das Oberflächenwasser sammelt sich an den tiefsten Punkten. Dies deutet auf Sackungen im Fahrbahnbereich hin. Die Nebenanlagen der Straße sind grundsätzlich nicht gepflastert (Abb. 9). In den meisten Bereichen befindet sich hier wassergebundene Wegedecke. Zwischen den Bäumen und in den Bereichen der Nebenanlagen, wo sich keine Bäume befinden, wird unkontrolliert „wild geparkt“, so dass hier Schäden an den Wegedecken und auch an den Bäumen entstehen.

Abb. 8: Der Belag der Fahrbahn weist umfangreiche Schäden auf

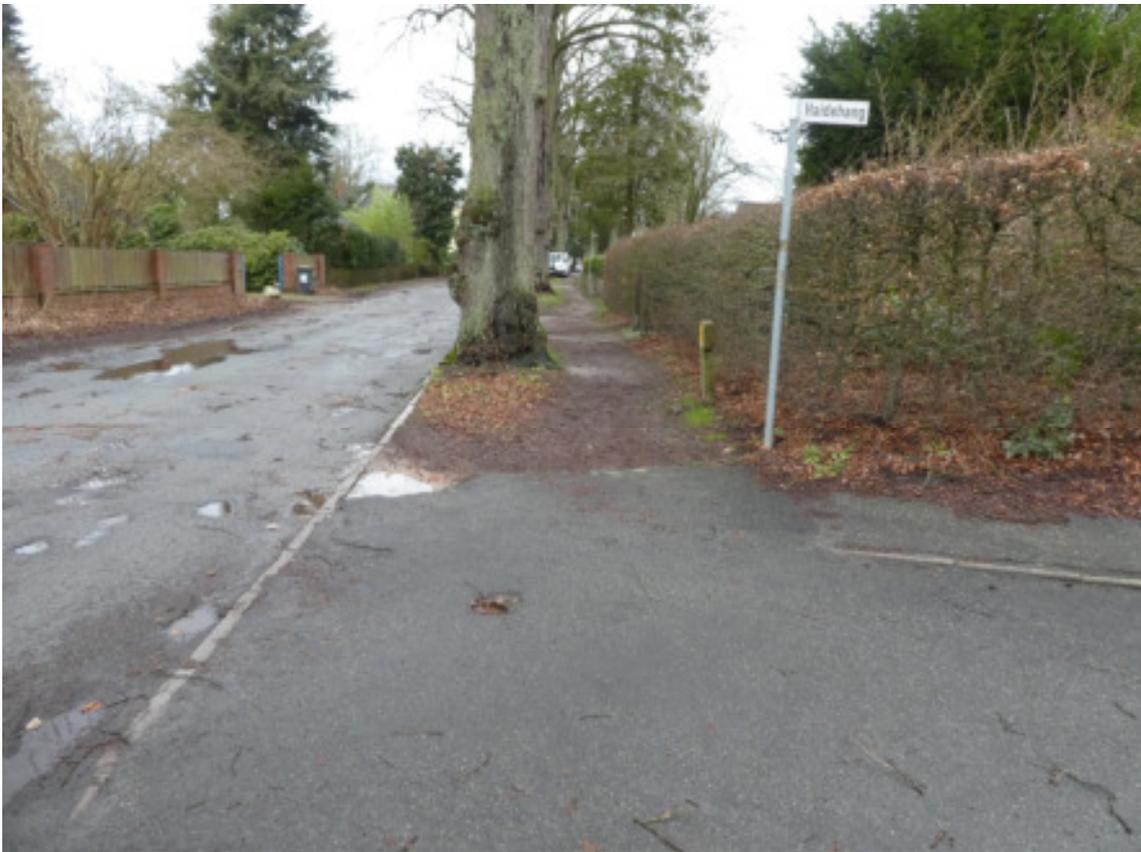
Abb. 9: Die Nebenanlagen sind grundsätzlich nicht gepflastert

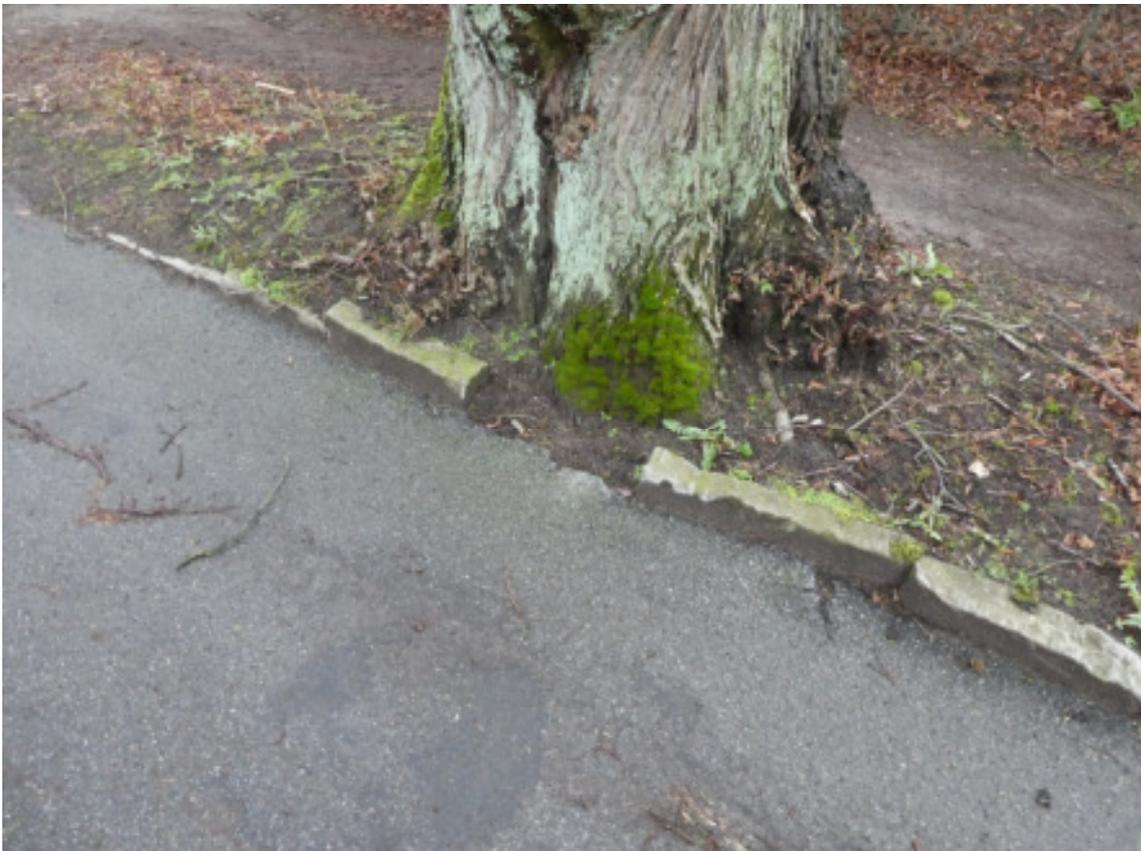
Die Fahrbahn wird durch alte Hochborde begrenzt. Diese sind insbesondere im Baumbereich schadhaft oder fehlen vollständig (Abb. 10). Die Bäume wurzeln mit an Sicherheit grenzender Wahrscheinlichkeit umfangreich in den Nebenanlagen. Sie haben jedoch auch und das ist zumindest teilweise deutlich ersichtlich, ihre Wurzeln in Richtung der Fahrbahn ausgebildet (Abb. 11). Hier wachsen einzelne Bäume besonders stark oberflächennah unter die asphaltierten Bereiche bzw. entlang der Hochborde in die vorhandenen Fugen und somit in Bereiche, wo sie ausreichend Feuchtigkeit und Luftsauerstoff für ihre Wurzelatmung finden.

Abb. 10: Die Hochborde sind im Baumbereich oft schadhaft oder fehlen

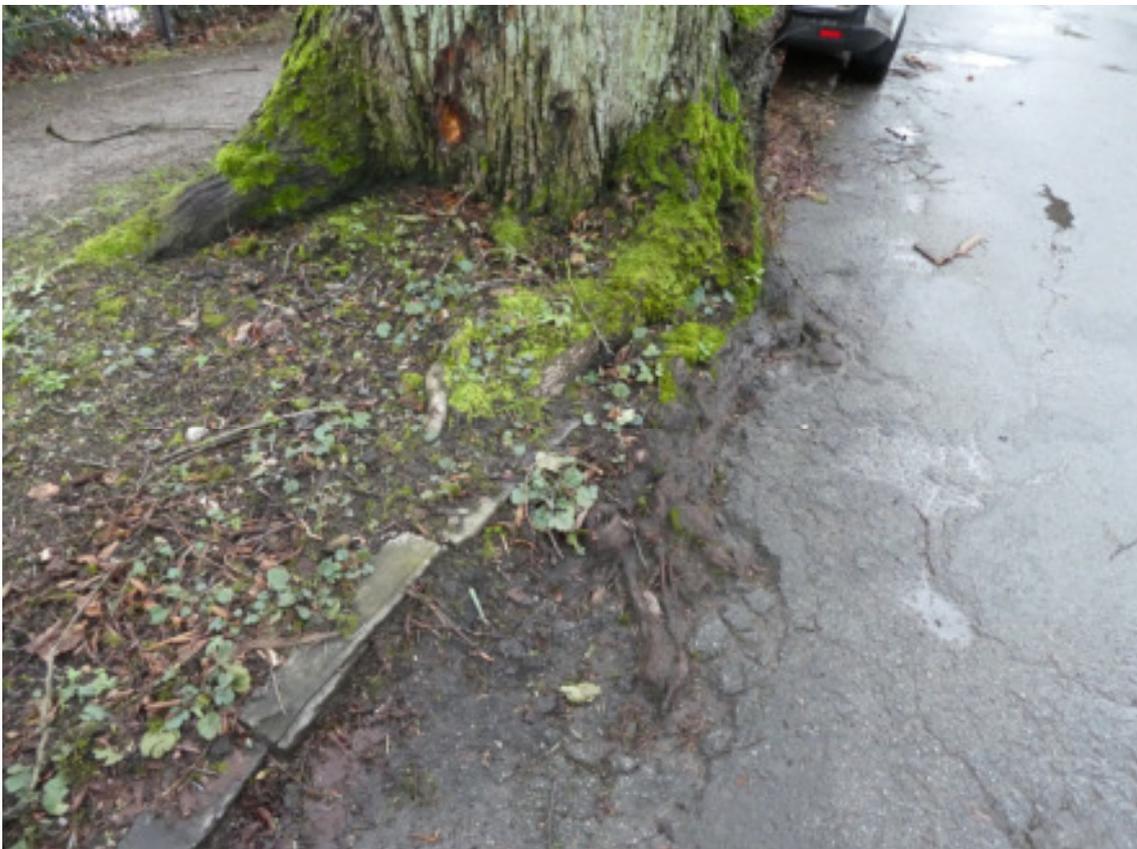
Abb. 11: Die Baumwurzeln haben sich z. T. auch in die Fahrbahn hinein entwickelt

Im vorliegenden Fall muss zunächst geprüft werden, ob sich bzw. wie weit sich unter der Fahrbahn Wurzeln der Bäume befinden. Bei stark befahrenen Fahrbahnen können sich die Wurzeln der Bäume in der Regel nicht unter die Fahrbahn ausbreiten, weil der Boden meistens zu stark verdichtet und daher kein ausreichender Sauerstoffgehalt im Boden vorhanden ist. Zumindest in einigen Bereichen reichen aber die Wurzeln der großen, älteren Linden über das vorhandene Bord bis in den Asphaltbereich hinein (siehe Abb. 11). Ob hier nur ein schmaler Streifen entlang der Hochborde durchwurzelt wird oder ob die Wurzeln bis zur Fahrbahnmitte oder darüber hinaus reichen kann aus gutachterlicher Sicht nicht ohne weiteres beantwortet werden. Hierfür ist es erforderlich an einigen Stellen im Fahrbahnbereich Wurzelsuchgrabungen durchzuführen. Reichen die Wurzeln der Bäume umfangreich in den Fahrbahnbereich oder unter die Fahrbahndecke, so würde hier ein Ausbau mit an Sicherheit grenzender Wahrscheinlichkeit zu erheblichen Schäden an den Bäumen führen. Sind es nur einige wenige Wurzeln und nur im Randbereich der Fahrbahn muss man bei der Neuanlage der Fahrbahn hierauf Rücksicht nehmen, z. B. die Fahrbahn verschwenken oder ihre Breite reduzieren, so dass der Abstand des Eingriffes zum Baumstandort sich maximal vergrößert.
